RAPPORT D'ENQUÊTE SUR UN ACCIDENT MARITIME
M99W0058

TALONNAGE

DU VRAQUIER «CAPE ACACIA»
ÎLE WEST KINAHAN, PORT DE PRINCE RUPERT
LE 9 AVRIL 1999

Rapport n° M99W0058

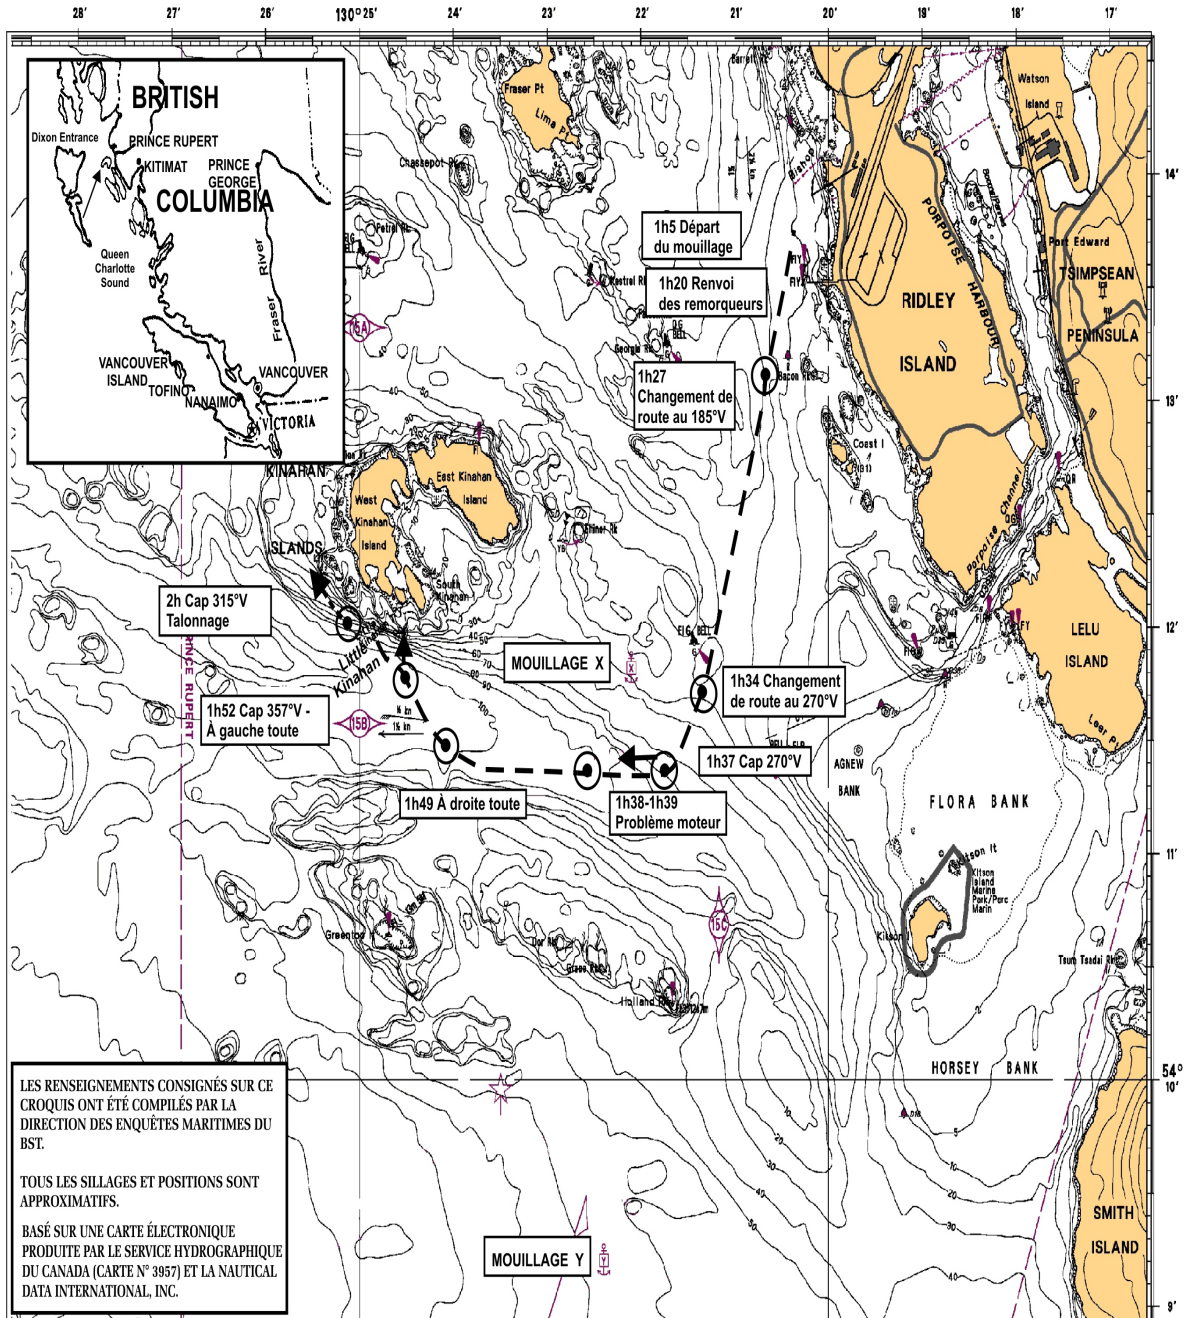
Annexe A - Croquis du secteur de l'accident

5. Le «CAPE ACACIA» a talonné le fond rocheux au sud de l'île West Kinahan, juste à l'intérieur de la courbe de niveau de 20 m, dans l'obscurité, par beau temps et ciel dégagé. Les oeuvres vives du navire ont subi d'importantes avaries dans la partie tribord à l'avant.

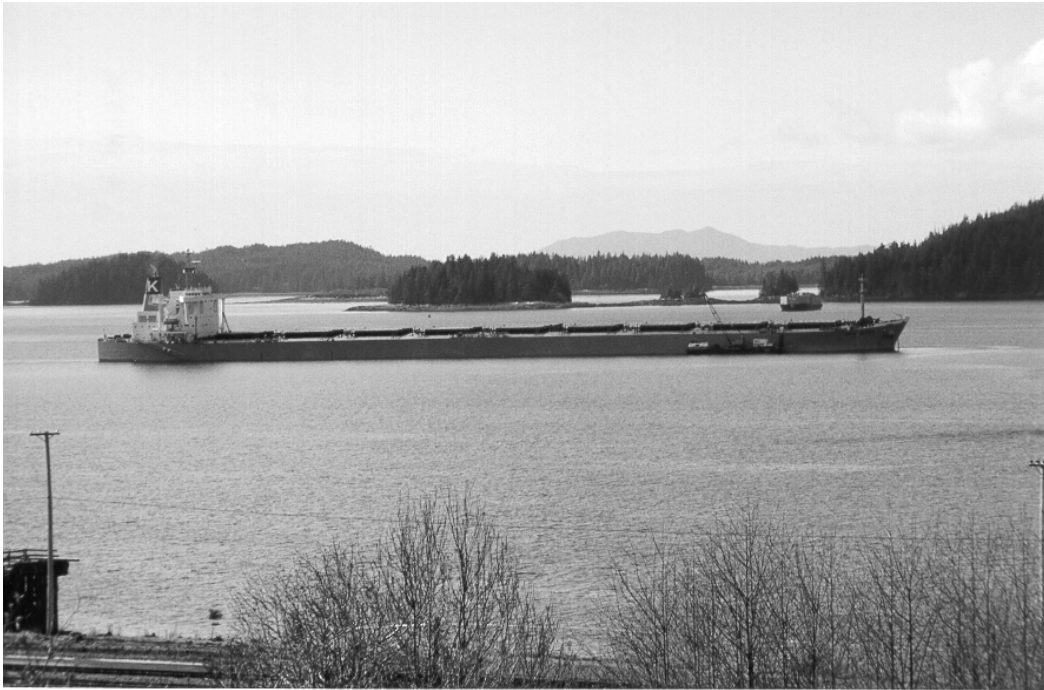
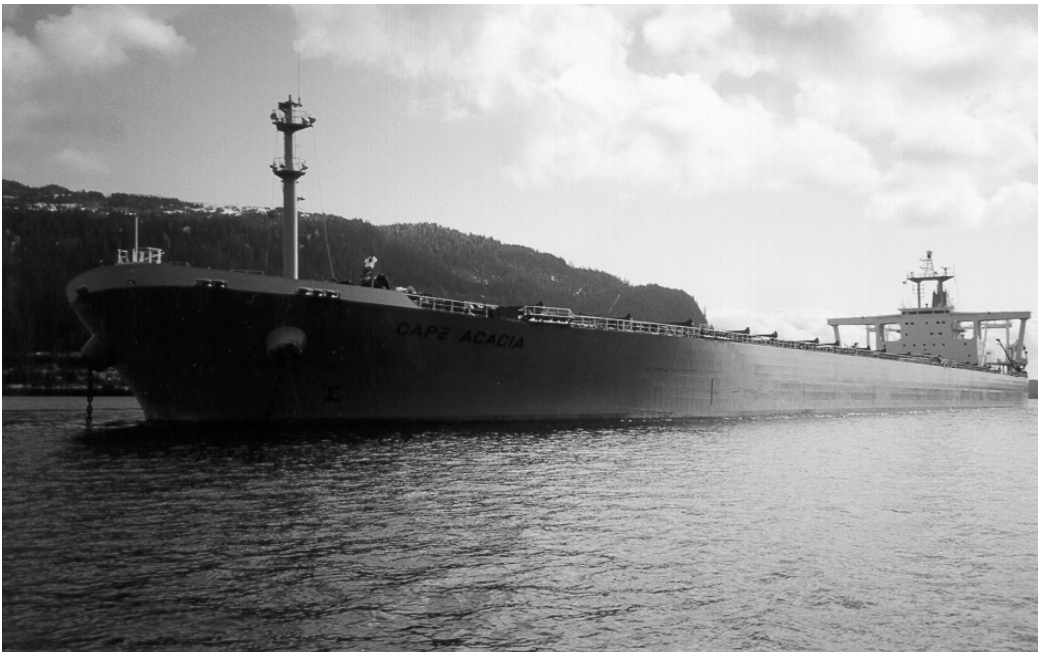
Annexe B - Photos

Les avaries se limitent à la partie avant des oeuvres vives du navire. Le bordé de fond au droit du peak avant est percé et déchiré à plusieurs endroits (superficie maximale d'environ 5 m x 2 m). Le bordé de fond au droit du ballast de double-fond n° 1 présente trois perforations d'une superficie maximale de 700 mm x 150 mm. La cloison d'abordage séparant le peak avant du ballast de double-fond de tribord n° 1 est fissurée au point de jonction avec la virure de fond. La partie avant présente d'autres bosselures et rayures.
